Corse, Haute-Corse
Bastia "Plage d'Arinella - Câble BlueMed"

Atterrage du câble sous-marin de télécommunication du réseau BlueMed-BlueRaman

Inrap
Pôle des activités
subaquatiques

Avril 2023

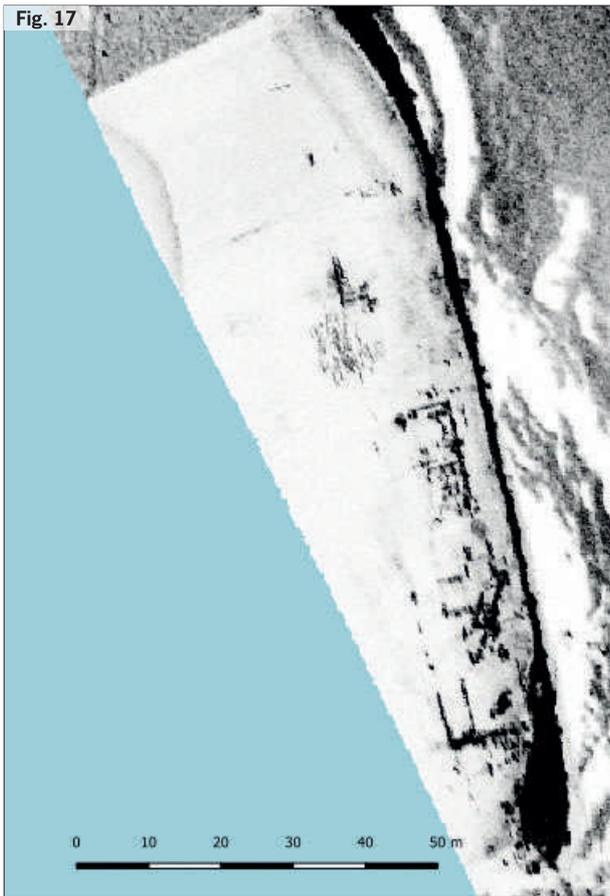
Fig. 17 Anomalie BIMd_391 © DAO A. Sabastia, Inrap

L'anomalie BIMd_391 est une large épave métallique de 127 m de long et 18 m de large qui repose sur un fond de 490 m, à une distance de 98 m à l'ouest de l'emprise de prescription. L'épave est référencée par le SHOM sous le numéro FR 0000225352 00003, mais sans précisions concernant son identité ou la date de son naufrage.

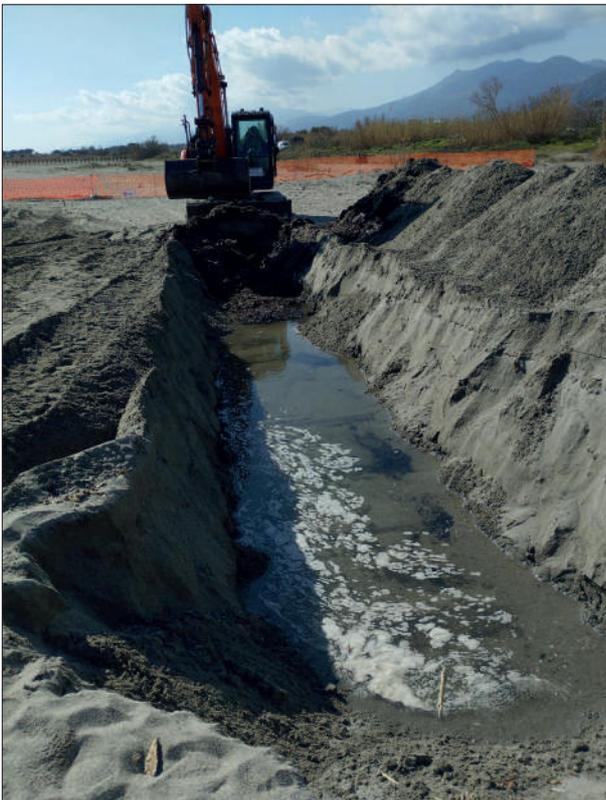
Fig. 28 Dans les tranchées, l'eau de mer remonte rapidement et vient faire effondrer les bermes © A. Sabastia, Inrap

Tranche 3 : la réalisation des sondages sur l'estran sera contrainte par la nature du sédiment (sable) dont le faible maintien dans les tranchées ouvertes conditionne la lecture et le relevé des coupes stratigraphiques. Les remontées d'eau sont également à prévoir lors du creusement. La profondeur cible, 2 m, ne pourra être atteinte que si les conditions le permettent. Par ailleurs, la réalisation des sondages sera soumise à l'obtention des autorisations environnementales d'accès à la plage par des engins mécaniques.

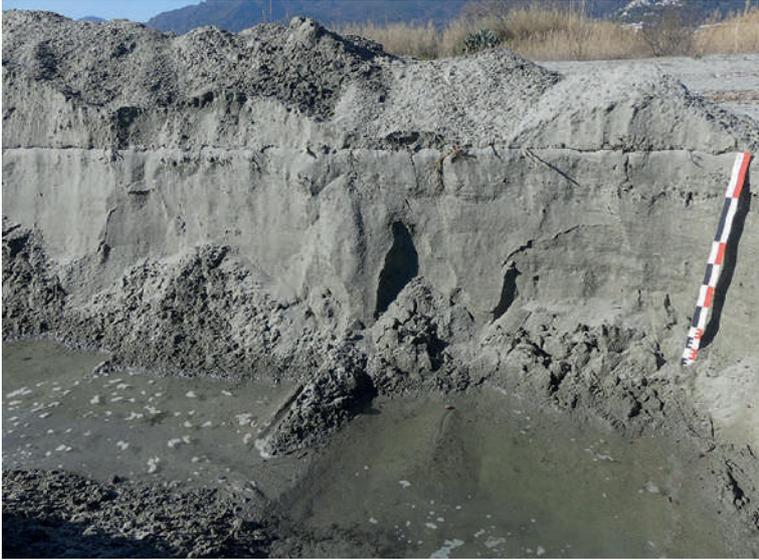
N° de tranchée	Description	Illustration
TR1	<p>La tranchée a été ouverte jusqu'à une profondeur variable, de 1,5 à 2 m. La stratigraphie est constituée de sable de plage dans lequel on distingue un litage dû aux tempêtes hivernales.</p>

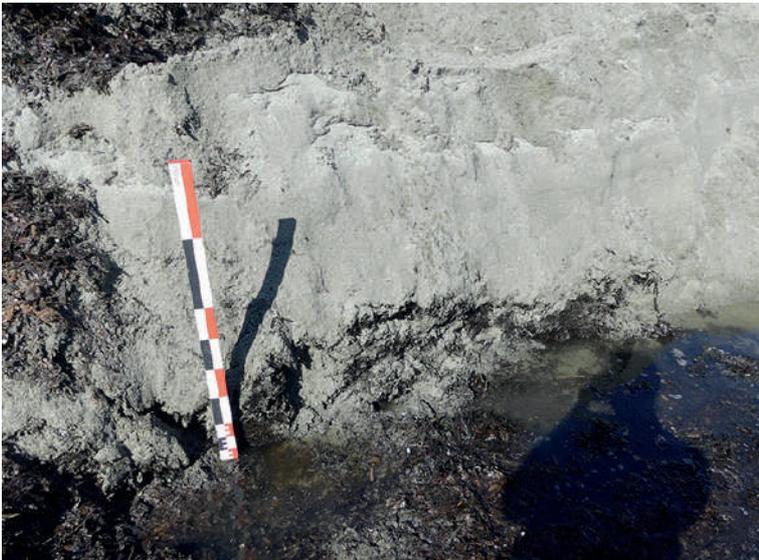
TR2	<p>La tranchée a été ouverte jusqu'à une profondeur de 2 m environ. La stratigraphie est constituée de sable de plage lité et de poches de feuilles de posidonie en décomposition.</p>

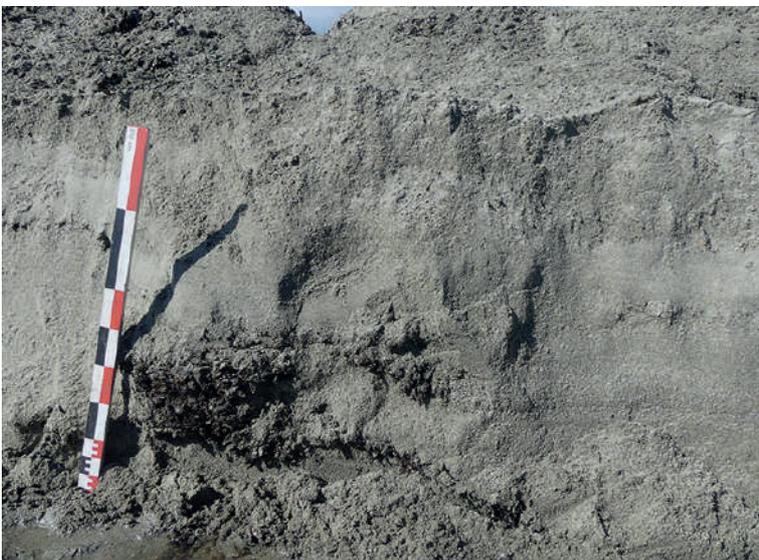
TR3	<p>La tranchée a été ouverte jusqu'à une profondeur de 2 m environ. La stratigraphie est constituée de sable dans lequel se trouve des poches de feuilles de posidonie dans lesquelles des morceaux de plastique ont pu être observés.</p>

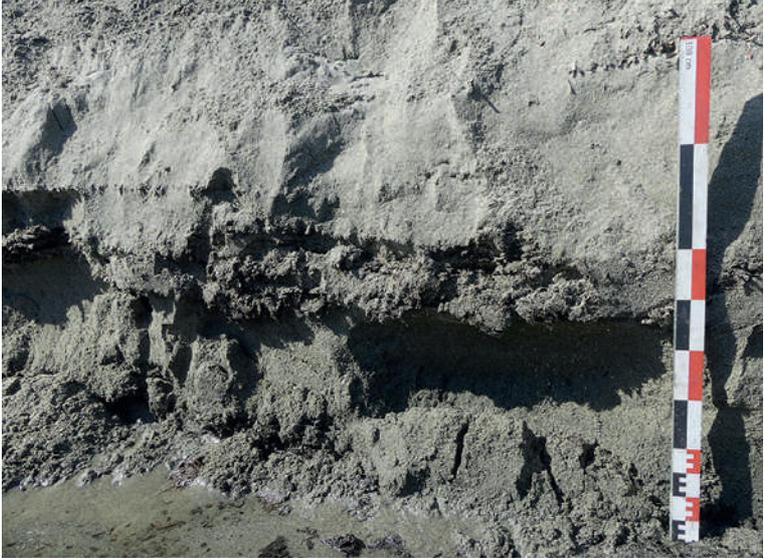
N° de tranchée	Description	Illustration
TR4	<p>La tranchée a été ouverte jusqu'à une profondeur de 2 m environ. Dans la stratigraphie, constituée d'une alternance de couches de sable et de feuilles de posidonie, on retrouve également beaucoup de plastique et d'autres déchets contemporains.</p>

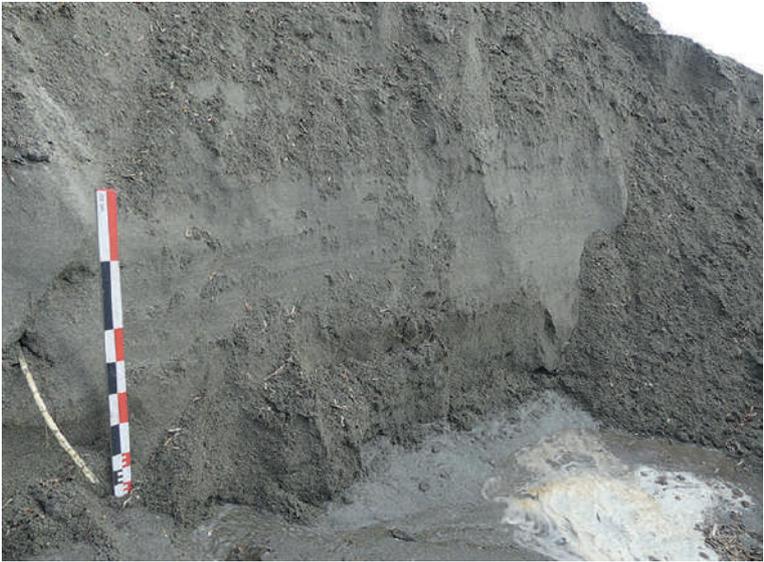
TR5	<p>Tranchée ouverte jusqu'à 1,5 à 2 m de profondeur environ, dont la stratigraphie est constituée de sable. De nombreuses racines de la végétation environnante sont visibles.</p>

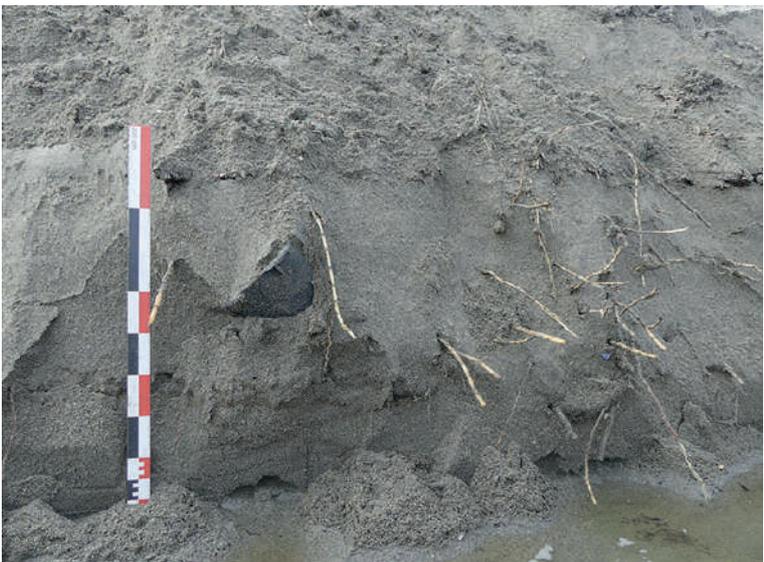
TR6	<p>Tranchée ouverte jusqu'à 2 m environ. Les racines colonisent le sédiment jusqu'à 1,5 m de profondeur environ, strate dans laquelle de nombreux déchets plastiques sont visibles. Des poches de feuilles de posidonie sont visibles entre 1,5 et 2 m de profondeur.</p>

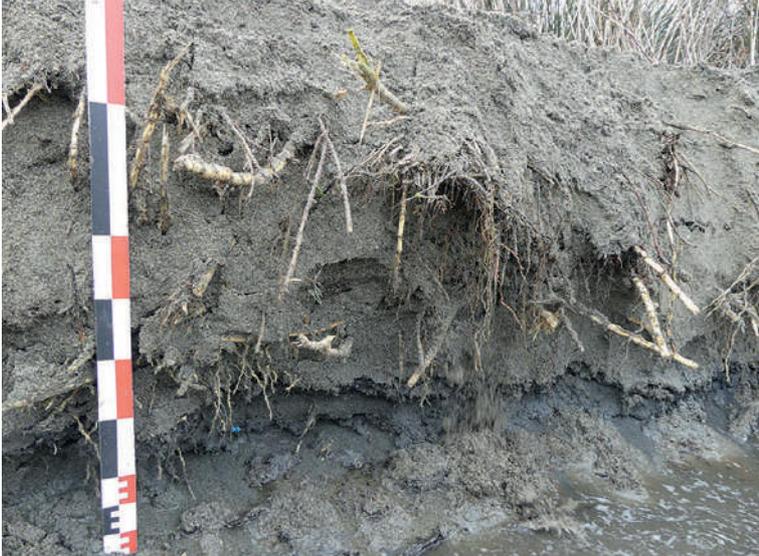
N° de tranchée	Description	Illustration
TR7	<p>La tranchée a été ouverte en bordure de la mare d'arrière-plage et donc rapidement envahie par infiltration. La totalité de la stratigraphie, constituée de sable jusqu'à 2 m de profondeur, est envahie par les racines, et l'on observe quelques fragments de plastique et autres déchets contemporains.</p>

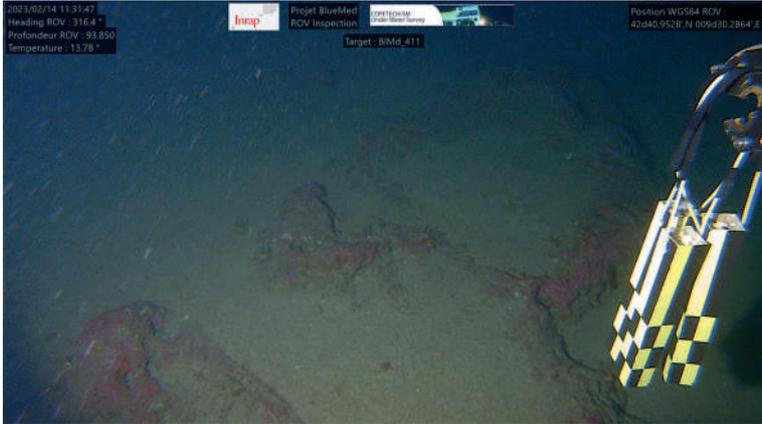
Nom	Prof. (m)	Interprétation	Commentaire	Illustration
BIMd_411	95	Géologique	Gros affleurement rocheux.

<p>2023/02/14 11:31:47 Heading ROV : 316.4 ° Profondeur ROV : 93.850 Temperature : 13.78 °</p> <p>lnap Projet BlueMed ROV Inspection COASTTECHNOM Ocean Blue Recovery</p> <p>Position WG584 ROV : 42d45.9528° N 009d30.2864° E</p> <p>Target : BIMd_411</p>
BIMd_458	291	Anthropique ?	Tas de roches visiblement déversé d'un bateau. Blocs de granit d'un échantillonnage de 1m environ, dont un avec marques de forage d'extraction récentes.

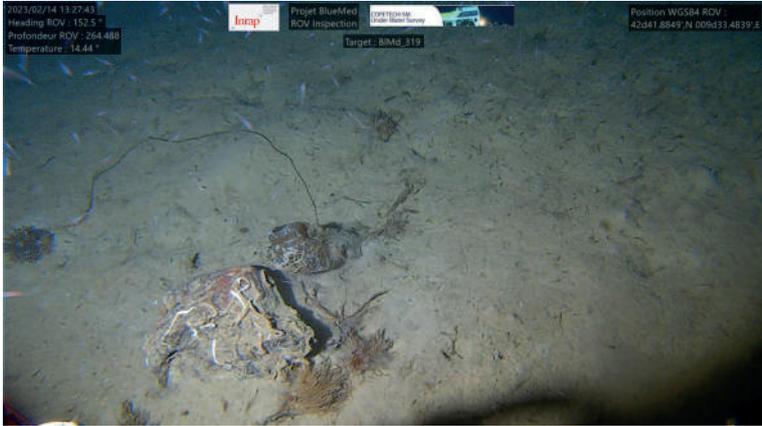
BIMd_319	264	Géologique et anthropique	Roche et bouteille plastique dans une souille.

<p>2023/02/14 13:27:43 Heading ROV : 152.5 ° Profondeur ROV : 264.485 Temperature : 14.44 °</p> <p>lnap Projet BlueMed ROV Inspection COASTTECHNOM Ocean Blue Recovery</p> <p>Position WG584 ROV : 42d41.8549° N 009d33.4839° E</p> <p>Target : BIMd_319</p>

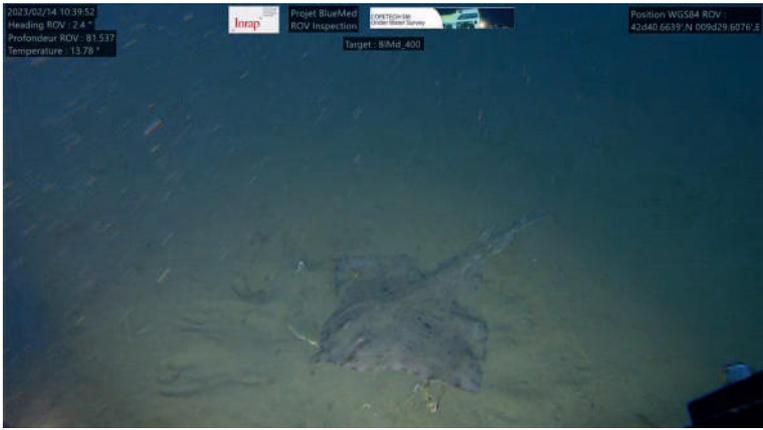
<p>2023/02/14 10:39:52 Heading ROV : 2,4 ° Profondeur ROV : 81,537 Temperature : 15,79 °</p> <p>Inrap</p> <p>Projet BlueMed ROV Inspection</p> <p>COASTTECH-388 Cable BlueMed Survey</p> <p>Position WGS84 ROV : 42°440,6633' N 009°429,6076' E</p> <p>Target : BIMd_400</p>
BIMd_437	572	Non expertisée
